RAPPORT D'ENQUÊTE SUR UN ACCIDENT AÉRONAUTIQUE
A99P0056

COLLISION EN VOL

LE CESSNA 172D C-FBVW

LE CESSNA 172 C-GWAC

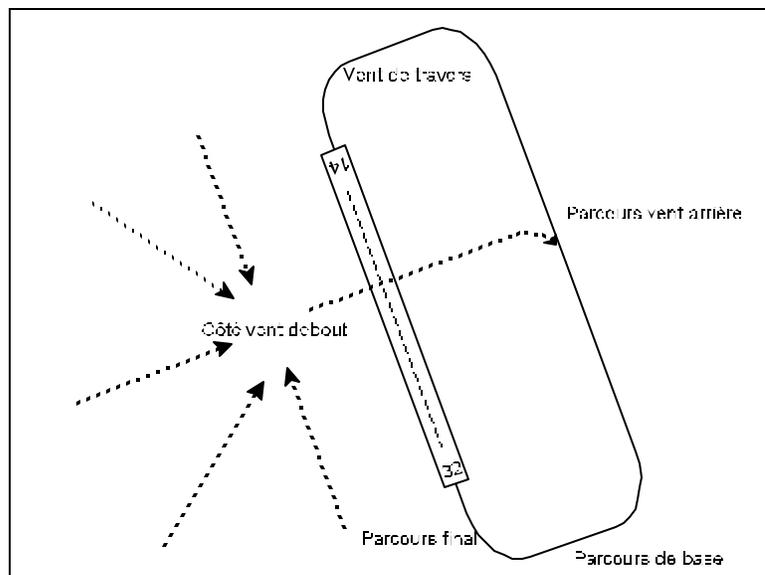
Figure 1 - Circuit normal à droite de l'aéroport de 108 mile

En vertu du *Règlement de l'aviation canadien*, tous les virages dans un circuit doivent se faire à gauche, à moins qu'il soit fait mention d'un circuit à droite dans le *Supplément de vol - Canada* (CFS). Le CFS indique que les virages dans le circuit doivent se faire à droite pour la piste 32 de l'aéroport de 108 Mile pendant les heures de jour.

Dans le cas qui nous occupe, le pilote du C-FBVW effectuait des circuits à gauche de la piste 32 à l'aéroport de 108 Mile, alors que le CFS précise qu'il faut faire des circuits à droite de cette piste. En ne suivant pas la procédure de circuit publiée, le pilote a augmenté les risques de collision en vol. De plus, en vent arrière et pendant le virage en finale, sa capacité à voir l'avion en conflit a dû être limitée par la présence du tableau de bord du poste de pilotage, de la partie du moteur de l'avion et de la passagère. En conséquence, la surveillance extérieure exercée par les occupants du C-FBVW à la recherche d'autres aéronefs s'est avérée inefficace.
